# Besiktningsprotokoll

Anticimex Överlåtelsebesiktning av småhus - nivå 1

| Fastighetsbeteckning:<br>Kornetten 1 | |
| Fastighetsadress:<br>Boställsvägen 9 | |

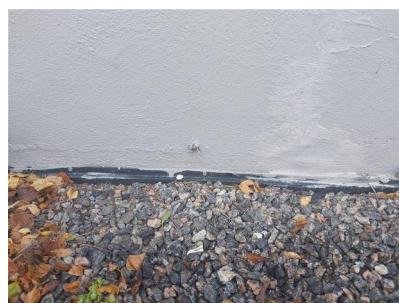
- Utvändigt fuktskydd ligger oskyddat ovan mark.

Risk finns att det utvändiga fuktskyddet skadas och funktionen försämras.

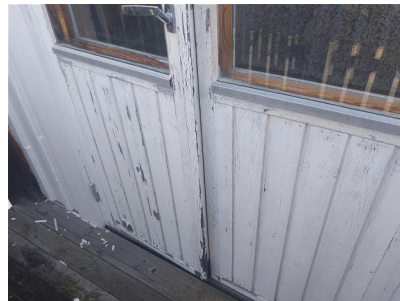
- Dörr är i behov av målning/underhåll.

Dörrar där målningsbehov finns riskerar att få fukt- och rötskador på grund av sämre vattenavvisande förmåga.

För att öka livslängden på dörr rekommenderas målning och underhåll.

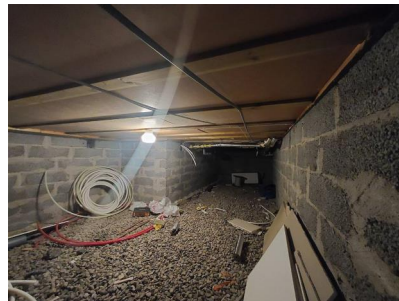
- Vid kontroll av konstruktionen i krypgrund uppmättes fuktvärden under kritisk fuktnivå för mikrobiell tillväxt och normal lukt upplevdes.

Golvbjälklaget ovan den uteluftsventilerade krypgrunden riskerar att drabbas av fuktskador på grund av naturlig fuktpåverkan. Detta kan i sin tur leda till mikrobiella skador (angrepp av mikroorganismer) som kan leda till att mikrobiell lukt sprids till boendemiljön.

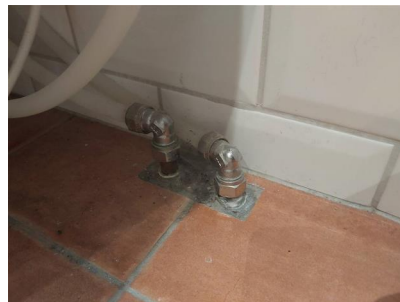
- Rörgenomföring finns i golv.

Rörgenomföringar i golvet medför en ökad risk för att vatten tränger ner i omkringliggande konstruktioner och orsakar fuktskador.

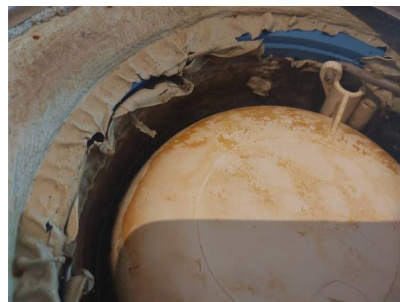
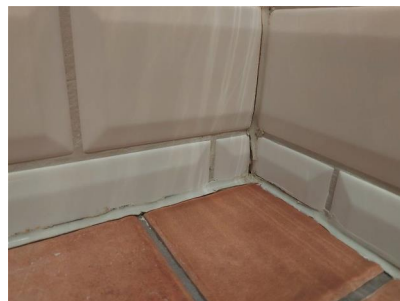
- Tätskikt sticker ut under klänningen.
- Fog släppt lokalt från vägg/golvinkel.
- Stängd duschsockel.

När tätskikt är felmonterat i golvbrunnen innebär det risk för fuktskador. Vatten kan tränga ner i omkringliggande konstruktioner med fuktrelaterade skador som följd.

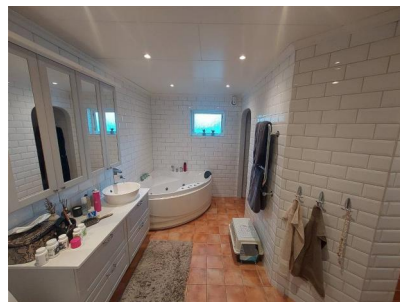
- Normala fuktvärden indikerades mot klinker/kakel.

En viss fukt tränger alltid in bakom kakel/klinker via fogarna, detta är helt normalt och innebär inte att tätskiktet/ våtrumsisoleringen under kaklet/klinkern är bristfälligt eller ur funktion.

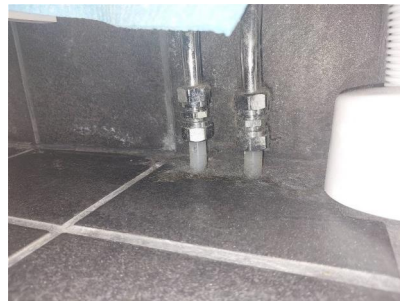
- Rör genomföring finns i golv.

Rör genomföringar i golvet medför en ökad risk för att vatten tränger ner i omkringliggande konstruktioner och orsakar fuktskador.

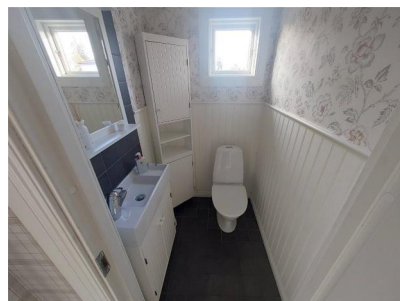
Fuktindikering i utrymmet gav inga förhöjda fuktindikationer.

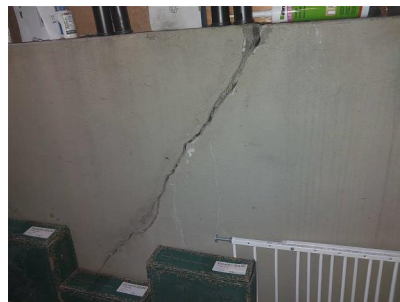
- Sprickor förekommer på vägg och färgsläpp noterades på golv.
- Trä står direkt på betongen.

Trä bör inte placeras direkt mot betong eller puts på grund av risken för fuktproblem och röta. Fukt kan överföras från betongen till träet, vilket kan leda till skador som röta och mögel. Det är därför viktigt att ha en fuktspärr eller barriär mellan trä och betong för att förhindra detta.
