# Överlåtelsebesiktning

Överlåtelsebesiktning av fast egendom enligt jordabalken för säljaren.

## Fastighet: Stockholm Eldbranden 15

Besiktningsnummer: EA260410-01

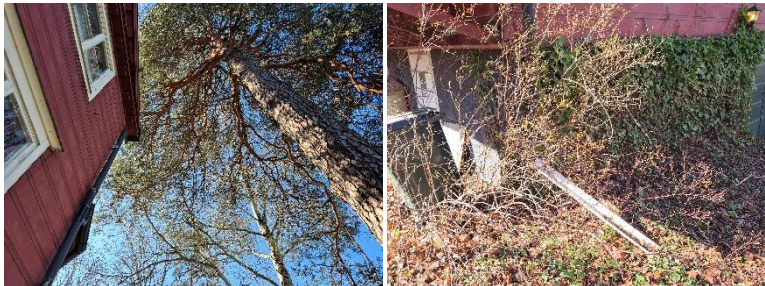
| Markförhållanden | <p>Det noterades viss växtlighet i byggnadens direkta närhet samt ett mindre motlut emot byggnaden.</p> <p>Se riskanalys 1</p> |

1. Det är viktigt att leda vatten från stuprör genom dagvattenledningar eller liknande och inte låta det rinna ut i anslutning till byggnaden. När det finns skador på rännor och rör, finns det en risk att man ökar fuktillskottet i grundkonstruktionen och på närliggande konstruktioner som då kan orsaka skador. Ledningarna/dagvattenbrunnarna kan sättas igen om löv och annat skräp ej stoppas från att följa med regnvattnet. När det finns brister i fasad eller i montaget/underhållet av snickerier, fönster och plåtdetaljer finns det en risk att vatten kan tränga in och orsaka skador i angränsande konstruktioner. Plåtdetaljer skall hindra fukt att tränga in i angränsande konstruktioner. När plåtdetaljerna är bristfälliga eller när de saknas finns det en risk att vatten kan tränga in och orsaka skador. När marken lutar mot byggnaden finns det en risk att ytvatten kan komma in i grundkonstruktionen och orsaka skador. Närliggande rabatter och planteringar (träd och buskar) kan komma att eller har påverkat grundkonstruktioner negativt med sitt/sina rotsystem och kan orsaka skador. Planteringar ökar även fuktbelastningen på fasad och grundmur samt kan täppa till eventuella luftspalter vid takfot vilket även där kan skapa/orsaka skador på vind. Då bärande trästolpar har kontakt med marken finns det en risk att de kan bli uppfuktade i ändträet och få rötskador. Om rötskadorna blir kraftiga finns det en risk att hållfastheten och bärkraften reduceras.

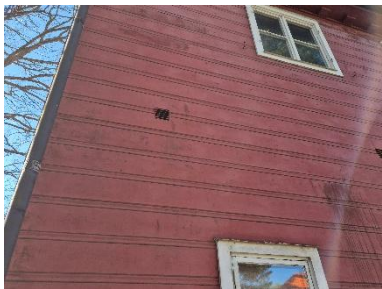
| Fasad | <p>Det noterades att fasaden har ett visst tvätt/målningsbehov.</p> <p>Se riskanalys 1.</p> |

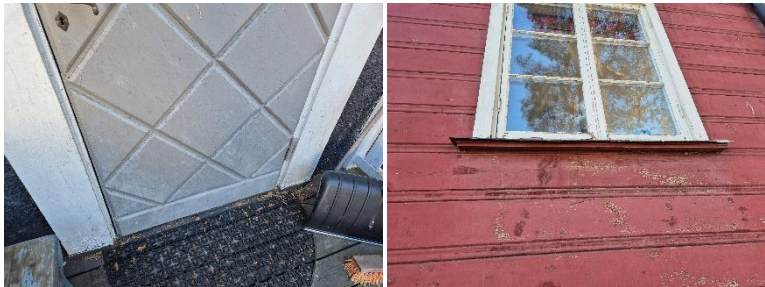
| Fönster och dörrar | <p>Det noterades att vissa dörrar/fönster har ett visst tvätt/målningsbehov samt noterades att vissa lister/plåtar har mindre justerbehov. Det rekommenderas att man monterar ett entrétak ovanför entrédörren.</p> <p>Se riskanalys 1.</p> |

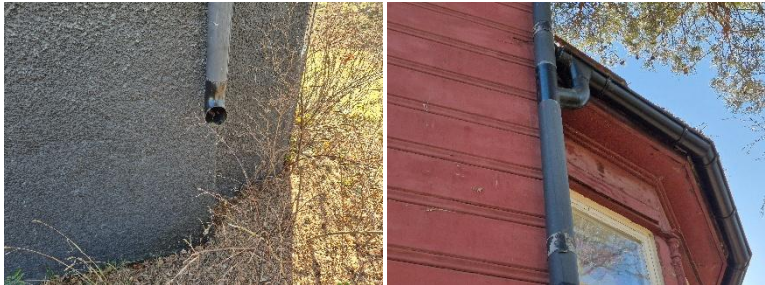
| Hängrännor/stuprör | <p>Det noterades att vissa hängrännor/stuprör har ett mindre justerbehov eller saknades samt rekommenderas att man alltid leder bort eventuellt vatten från stuprören via tex dagvattenledningar eller liknande.</p> <p>Se riskanalys 1.</p> |

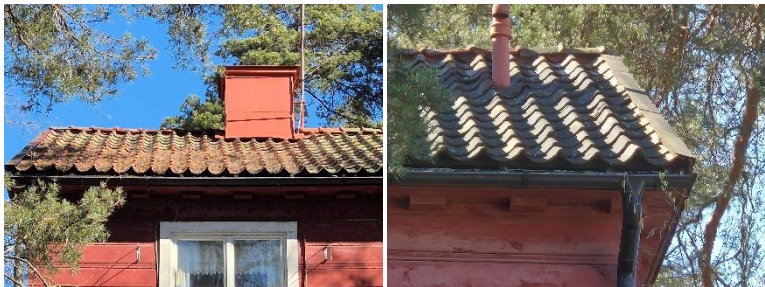
| Tak | <p>Det noterades att vissa plåtar har ett mindre justerbehov samt rekommenderas att man monterar en huv på skorstenen.</p> <p>Se riskanalys 1.</p> |

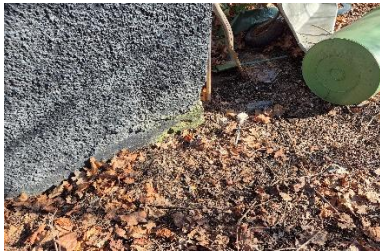
| Grundsockel | <p>Det noterades att man har mindre sprickor och putssläpp i grundsockeln.</p> <p>Se riskanalys 1.</p> |

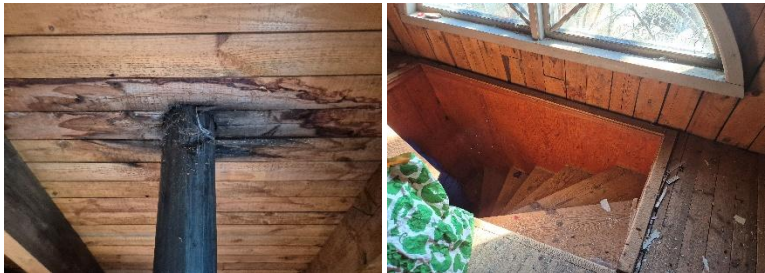
| Vind | <p>Det noterades att man har vissa missfärgningar på undersidan av yttertaket (missfärgningarna var torra vid besiktningstillfället). Det sakades handledare i trappan till övreplan samt var inte räcket vid trappan barnsäkrat.</p> <p>Se riskanalys 2.</p> |

2. Otätheter mellan ett varmt och kallt utrymme innebär en risk för konvektionsskador i det kallautrymmet. Varm fuktig luft kan passera genom hål/springor och orsaka missfärgningar. När man fått missfärgning i utrymmet är det en indikering på att man har fått en förhöjd fuktstatus i luften i utrymmet så att ett gynnsamt klimat för en tillväxt kan uppstå. Det kan vara en indikering på att ventilationen inomhus är undermålig. Missfärgningen kan skapa dålig lukt och skador.

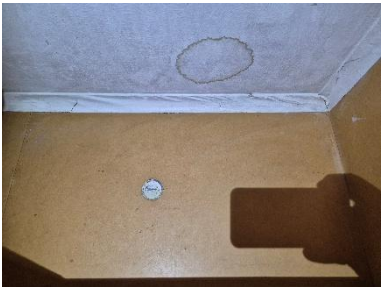
| Klädkammare med tvättställ | <p>Det noterades en mindre missfärgning i innertaket (missfärgningarna var torra vid besiktningsstillfället).</p> |

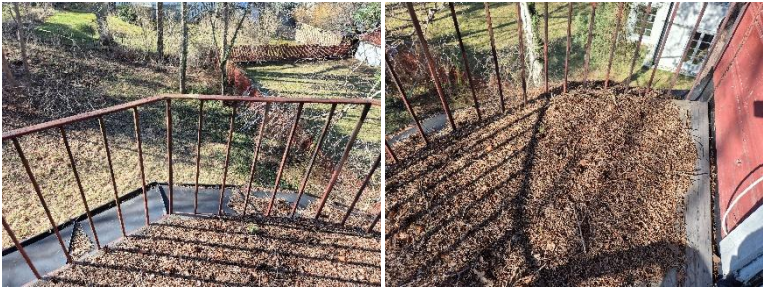
| Balkong | <p>Räcket var lite för lågt samt kunde man inte besikta under trallen (tätskiktet)</p> |

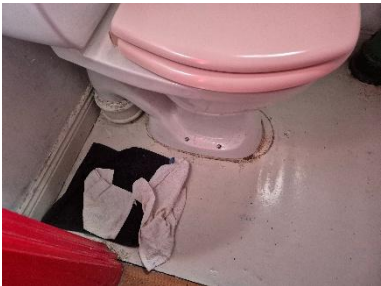
| Wc | <p>Äldre våtutrymme. Det noterades att man rörgenomföringar i golvet närmare väggen än 60mm (detta var godkänt vid montage enligt då gällande branschregler).</p> <p>Se riskanalys 3.</p> |

3. I våtutrymmena (bad, wc, dusch och tvättstuga) skall det finnas ett tillfredställande fuktskydd. Möjlighet att kontrollera tätskikt på golv- och väggytor där keramiska plattor har applicerats är väldigt begränsad. Även då det finns dokumentation som garanterar att arbetet är branschmässigt utfört eller om det finns avvikelser från branschstandard, kan inte risken för skador i angränsande konstruktioner helt uteslutas även om ingen fukt indikerades. Ej rätt tillskuren golvmatta emot tex en tröskel kan ge eventuella följdskador.

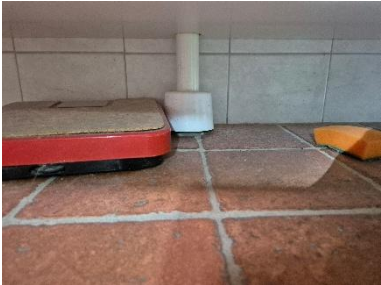
| Dusch | <p>Äldre våtrum. Det noterades att man rörgenomföringar i golvet närmare väggen än 60mm (detta var godkänt vid montage enligt då gällande branschregler).</p> <p>Se riskanalys 3.</p> |

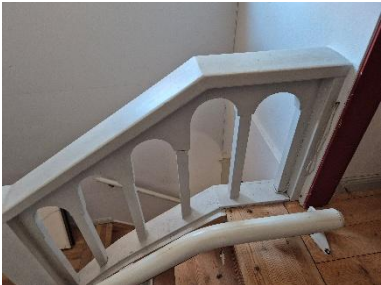
| Trappa till entréplan | <p>Räcket var lite lågt samt ej barnsäkrat.</p> |

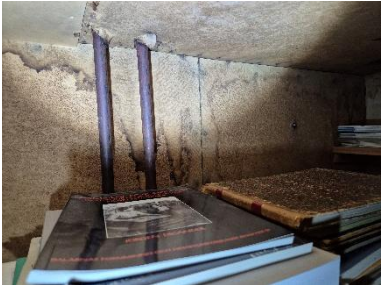
| Notkammaren | <p>Det noterades att man har vissa missfärgningar på väggarna samt innertaket (missfärgningarna var torra vid besiktningsstillfället).</p> |

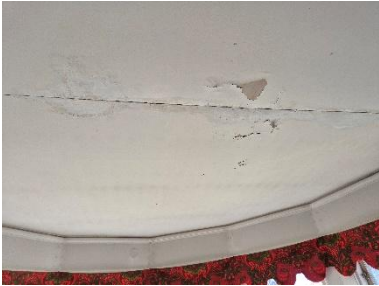
| Vardagsrum | <p>Det noterades att man har vissa missfärgningar i innertaket (missfärgningarna var torra vid besiktningsstillfället). Detta kommer troligen ovanför där man har dörren till balkongen som stått öppen.</p> |

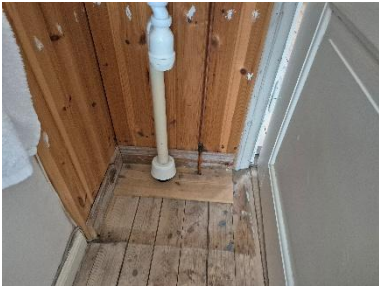
| Pigkammaren | <p>Man har ett handfat installerat i detta utrymme.</p> |

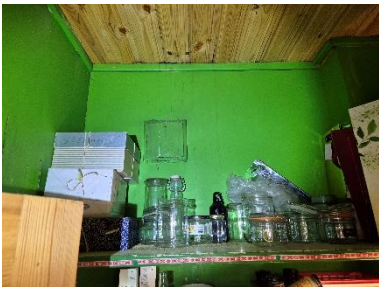
| Skafferi | <p>Det noterades att man har mindre missfärgningar i innertaket samt ner på väggen (missfärgningarna var torra vid besiktningsstillfället).</p> |

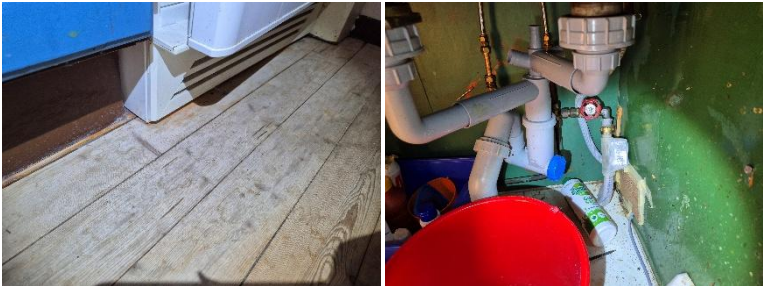
| Kök | <p>Det rekommenderas att man fäster upp avloppsslangen från diskmaskinen i fast material samt installerar ett vattenindikationslarm i diskbänkskåpet. Det saknades droppskydd under kyl/frys.</p> |

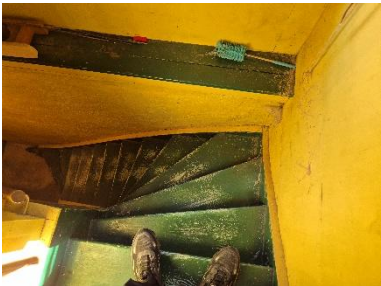
| Trappan till källarplan | <p>Det saknades handledare i början av trappan.</p> |

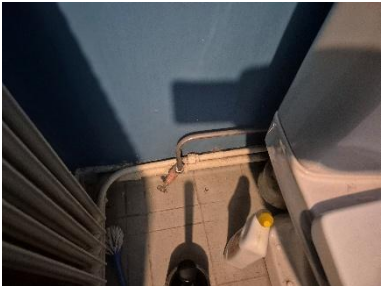
| Wc vid entré | <p>Äldre våtutrymme. Det noterades att man rör genomföringar i golvet närmare väggen än 60mm (detta var godkänt vid montage enligt då gällande branschregler).<br/>Se riskanalys 3.</p> |

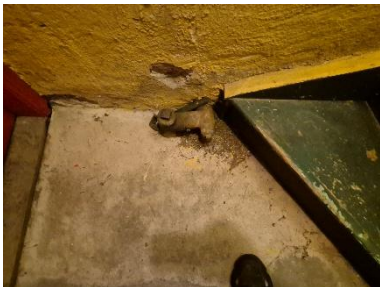
| Hall | <p>De gamla gasrören var pluggade vid trappans slut.</p> |

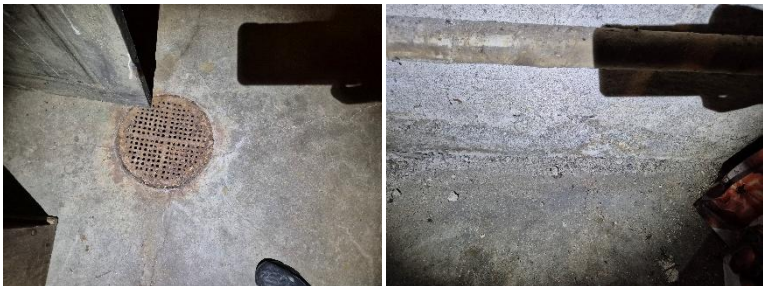
| Garage | <p>Äldre våtutrymme. Det noterades at man har mineralutfällningar i ytterväggen samt noterades att man har asbestplattor i innertaket och på vissa delar av väggarna.</p> <p>Se riskanalys 3.</p> |

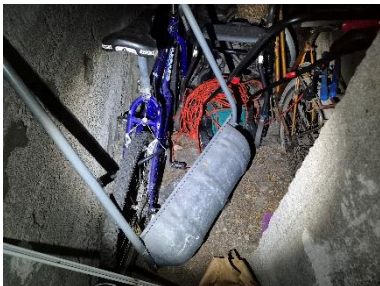
| Utrymme under gamla trappan | <p>Belamrat.</p> |

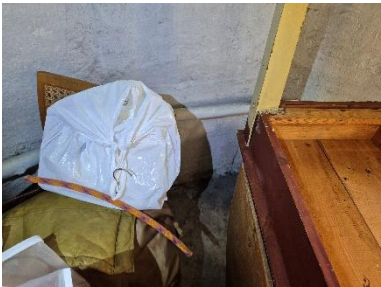
| Verkstad | <p>Det noterades att man har mindre mineralutfällningar i ytterväggen.</p> <p>Se riskanalys 4.</p> |

4. En källare utsätts i regel mer eller mindre för permanent fuktpåverkan från angränsande mark och fuktindikering förekommer punktvis på källarväggarna och på golvet i vanlig omfattning för hustypen. Utifrån erfarenhet är det känt att konstruktioner och beläggningar/beklädnader med organiska och täta material mot golv- och väggytor bör undvikas, då skador kan uppstå. Detta kan leda till en elak lukt. Det kan inte uteslutas att brister föreligger alternativt kommer att uppstå i dräneringsmaterialen då den tekniska livslängden har passerat.

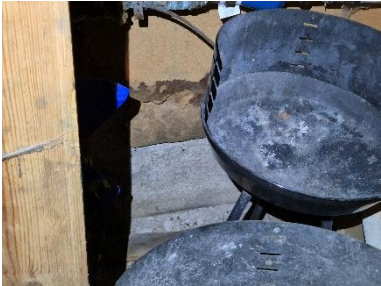
| Förråd under trappan | <p>Det noterades att man har missfärgning på ytterväggen.</p> <p>Se riskanalys 4.</p> |

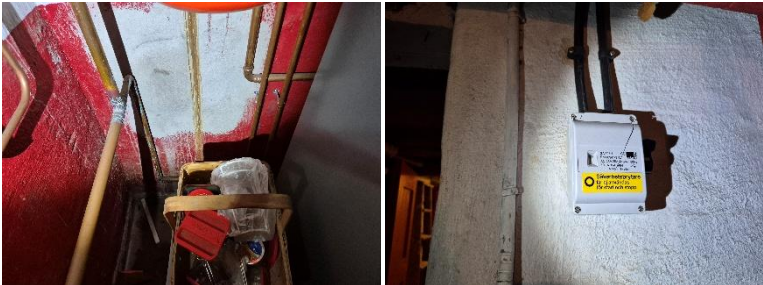
| Pannrum | <p>Äldre våtutrymme. Det noterades att man har en mindre missfärgning på väggen vid expansionskärlet samt att säkerhetsbrytarens kåpa var sprucken.</p> <p>Se riskanalys 3.</p> |

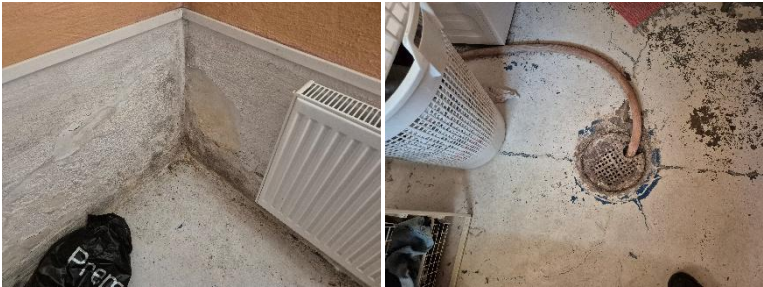
| Tvättstuga | <p>Äldre våtutrymme. Det noterades att man har mindre mineralutfällningar i ytterväggen.</p> <p>Se riskanalys 3.</p> |

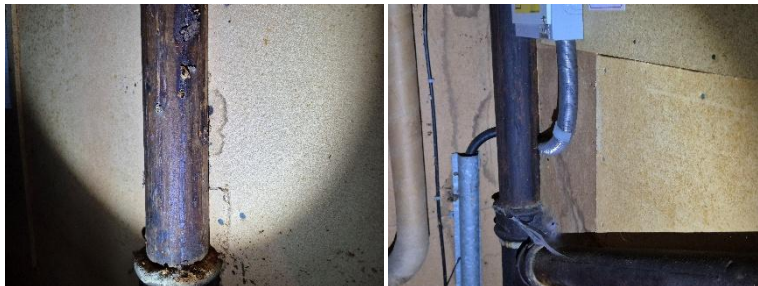
Klädkammare

Det noterades att man har missfärgningar på väggen av avloppsrörets mindre hål (hålen var lika stora som ett nålhuvud).
