# Överlåtelsebesiktning

Överlåtelsebesiktning av fast egendom enligt jordabalken för säljaren.

## Fastighet: Gnesta Norrtuna 1:105

Besiktningsnummer: EA260302-01

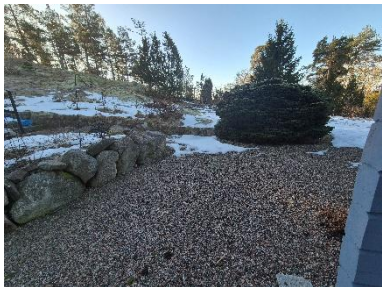
| Markförhållanden | <p>Det noterades att man har mark som sluttar emot byggnaden.</p> <p>Se riskanalys 1</p> |

1. Det är viktigt att leda vatten från stuprör genom dagvattenledningar eller liknande och inte låta det rinna ut i anslutning till byggnaden. När det finns skador på rännor och rör, finns det en risk att man ökar fukttillskottet i grundkonstruktionen och på närliggande konstruktioner som då kan orsaka skador. Ledningarna/dagvattenbrunnarna kan sättas igen om löv och annat skräp ej stoppas från att följa med regnvattnet. När det finns brister i fasad eller i montaget/underhållet av snickerier, fönster och plåtdetaljer finns det en risk att vatten kan tränga in och orsaka skador i angränsande konstruktioner. Plåtdetaljer skall hindra fukt att tränga in i angränsande konstruktioner. När plåtdetaljerna är bristfälliga eller när de saknas finns det en risk att vatten kan tränga in och orsaka skador. När marken lutar mot byggnaden finns det en risk att ytvatten kan komma in i grundkonstruktionen och orsaka skador. Närliggande rabatter och planteringar (träd och buskar) kan komma att eller har påverkat grundkonstruktioner negativt med sitt/sina rotsystem och kan orsaka skador. Planteringar ökar även fuktbelastningen på fasad och grundmur samt kan täppa till eventuella luftspalter vid takfot vilket även där kan skapa/orsaka skador på vind. Då bärande trästolpar har kontakt med marken finns det en risk att de kan bli uppfuktade i ändträet och få rötskador. Om rötskadorna blir kraftiga finns det en risk att hållfastheten och bärkraften reduceras.

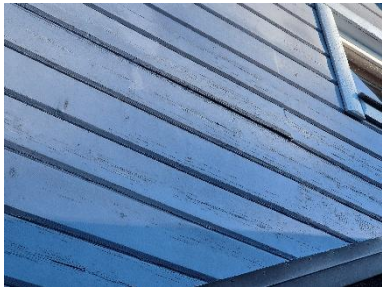
| Fasad | <p>Det noterades att fasaden har ett visst tvätt/målningsbehov.</p> <p>Se riskanalys 1.</p> |

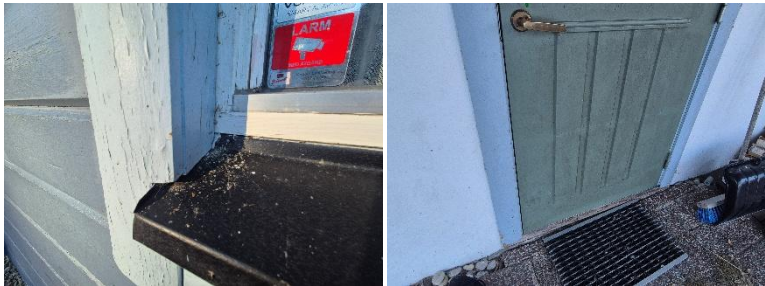
| Fönster och dörrar | <p>Det noterades att vissa dörrar/fönster har ett visst tvätt/målningsbehov samt noterades att vissa lister har mindre justerbehov.</p> <p>Se riskanalys 1.</p> |

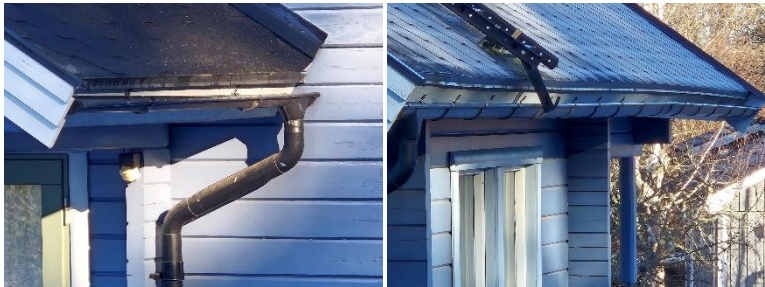
| Hängrännor/stuprör | <p>Det noterades att vissa hängrännor/stuprör har ett mindre justerbehov.</p> <p>Se riskanalys 1.</p> |

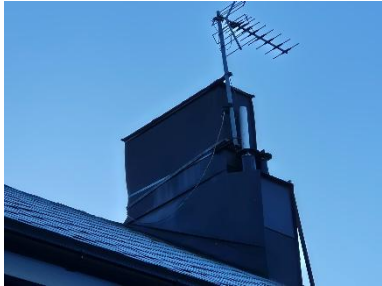
| Tak | <p>Det noterades att vissa plåtar har ett mindre justerbehov samt rekommenderas att man monterar en huv på skorstenen.</p> <p>Se riskanalys 1.</p> |

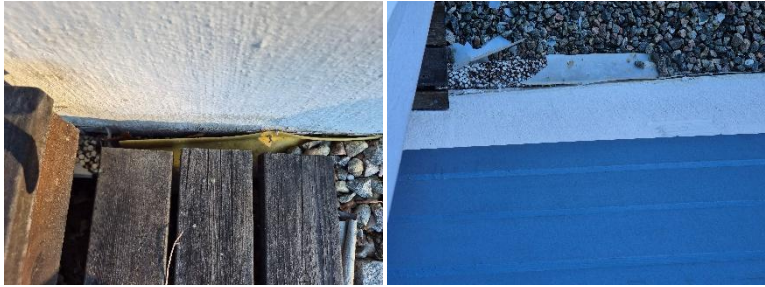
| Grundsockel | <p>Det noterades att man har mindre sprickor och putssläpp i grundsockeln samt noterades att man har mindre mellanrum emot grunden och markisoleringen (dropplisten glipade).</p> <p>Se riskanalys 1.</p> |

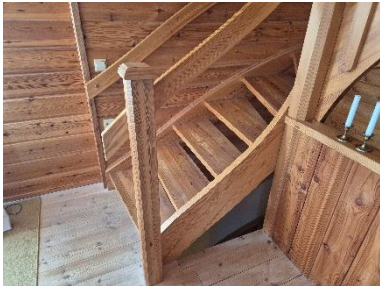
| Trappa till entréplan | <p>Det noterades att räcket ej var barnsäkrat i slutet av trappan.</p> |

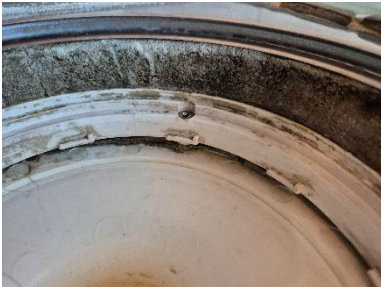
| Dusch/Wc | <p>Äldre våtrum. Det noterades att brunnsduken sticker ut under klämringen samt att man fyllt igen mellan klämring och slutlist (detta var godkänt vid montage enligt då gällande branschregler).</p> <p>Se riskanalys 2.</p> |

2. I våtutrymmena (bad, wc, dusch och tvättstuga) skall det finnas ett tillfredställande fuktskydd. Möjlighet att kontrollera tätskikt på golv- och väggytor där keramiska plattor har applicerats är väldigt begränsad. Även då det finns dokumentation som garanterar att arbetet är branschmässigt utfört eller om det finns avvikelser från branschstandard, kan inte risken för skador i angränsande konstruktioner helt uteslutas även om ingen fukt indikerades. Ej rätt tillskuren brunnsmanschett kan medföra att klämringen tätar dåligt mellan golvbrunn och golvets tätskikt samt att det kan även medföra kapillärsug i manschetten vilket kan leda till skador.

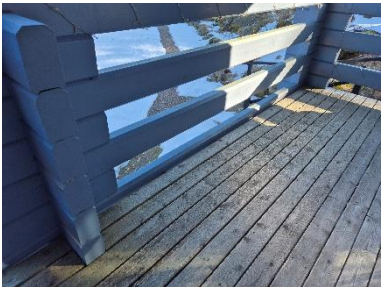
| Balkong | <p>Det noterades att räcket ej var barnsäkrat.</p> |

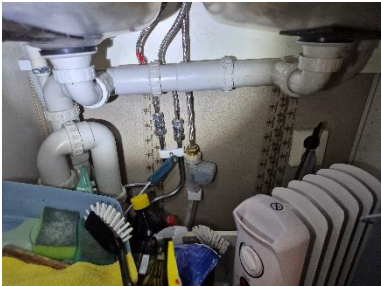
| Kök | <p>Det rekommenderas att man installerar ett vattenindikationslarm vid vattenrören i diskbänkskåpet samt fäster upp avloppsslangen från diskmaskinen i fast material.</p> |

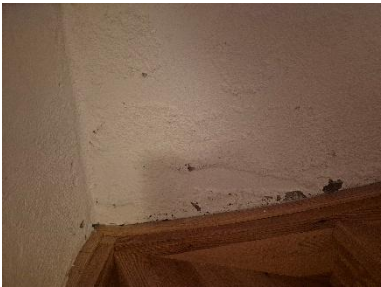
| <p>Trappa till<br/>suterrängplan</p> | <p>Det noterades att man har mineralutfällningar i ytterväggen.<br/>Se riskanalys 3.</p> |

3. En källare utsätts i regel mer eller mindre för permanent fuktpåverkan från angränsande mark och fuktindikering förekommer punktvis på källarväggarna och på golvet i vanlig omfattning för hustypen. Utifrån erfarenhet är det känt att konstruktioner och beläggningar/beklädnader med organiska och täta material mot golv- och väggytor bör undvikas, då skador kan uppstå. Detta kan leda till en elak lukt. Det kan inte uteslutas att brister föreligger alternativt kommer att uppstå i dräneringsmaterialen då den tekniska livslängden har passerat.

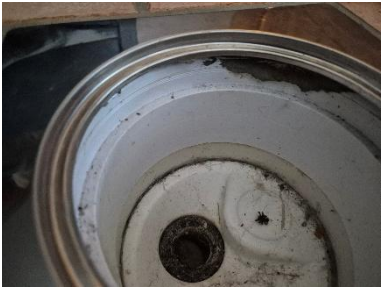
| Hall | <p>Äldre våtutrymme. Det saknades klämring i golvbrunnen.</p> <p>Se riskanalys 2.</p> |

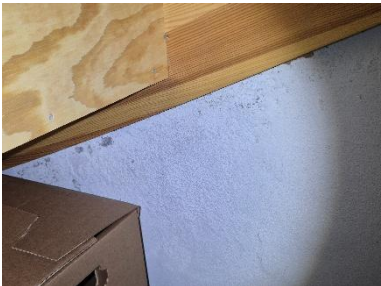
| Inre hall | <p>Det noterades att man har mineralutfällningar i ytterväggen.</p> <p>Se riskanalys 3.</p> |

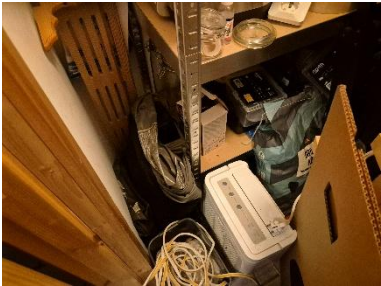
| Klädkammare | <p>Belamrad (ej besiktad i sin helhet)</p> |

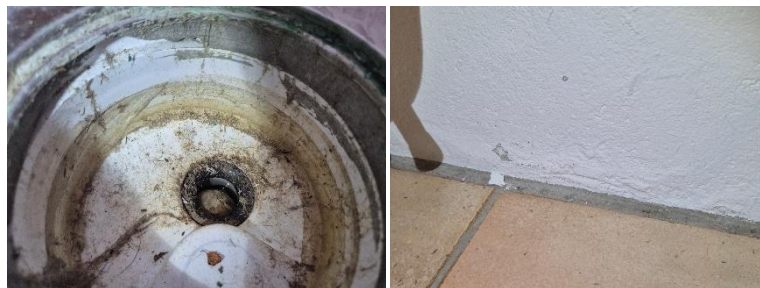
Tvättstuga

Äldre våtutrymme. Det saknades klämring i golvbrunnen. Det noterades att man har mineralutfällningar i ytterväggen.

Se riskanalys 2.
